PŮDORYS 3NP  
1 : 100

projekt2009		
projekt2009.eu		
Vypracoval:		
Projekt2009.eu		
Hlavní inženýr projektu:		
Projektant části dokumentace:		
Ing.arch. Magdaléna Mlejnková		
Zodpovědný projektant:		
Investor:		
  Raiffeisenbank a.s. Hvězdova 1716/2b, 140 78 Praha 4, IČ 49240901		
Stavba:		
Raiffeisenbank, Karlovy Vary Krále Jiřího 909/39, 36001 Karlovy Vary		
Název výkresu:		
PŮDORYS 3NP		
Stupeň PD:	Datum:	Měřítko:
DSP	05/2024	1:100
Část dokumentace:	Č. výkresu:	Revize:
D1 - ASŘ	06

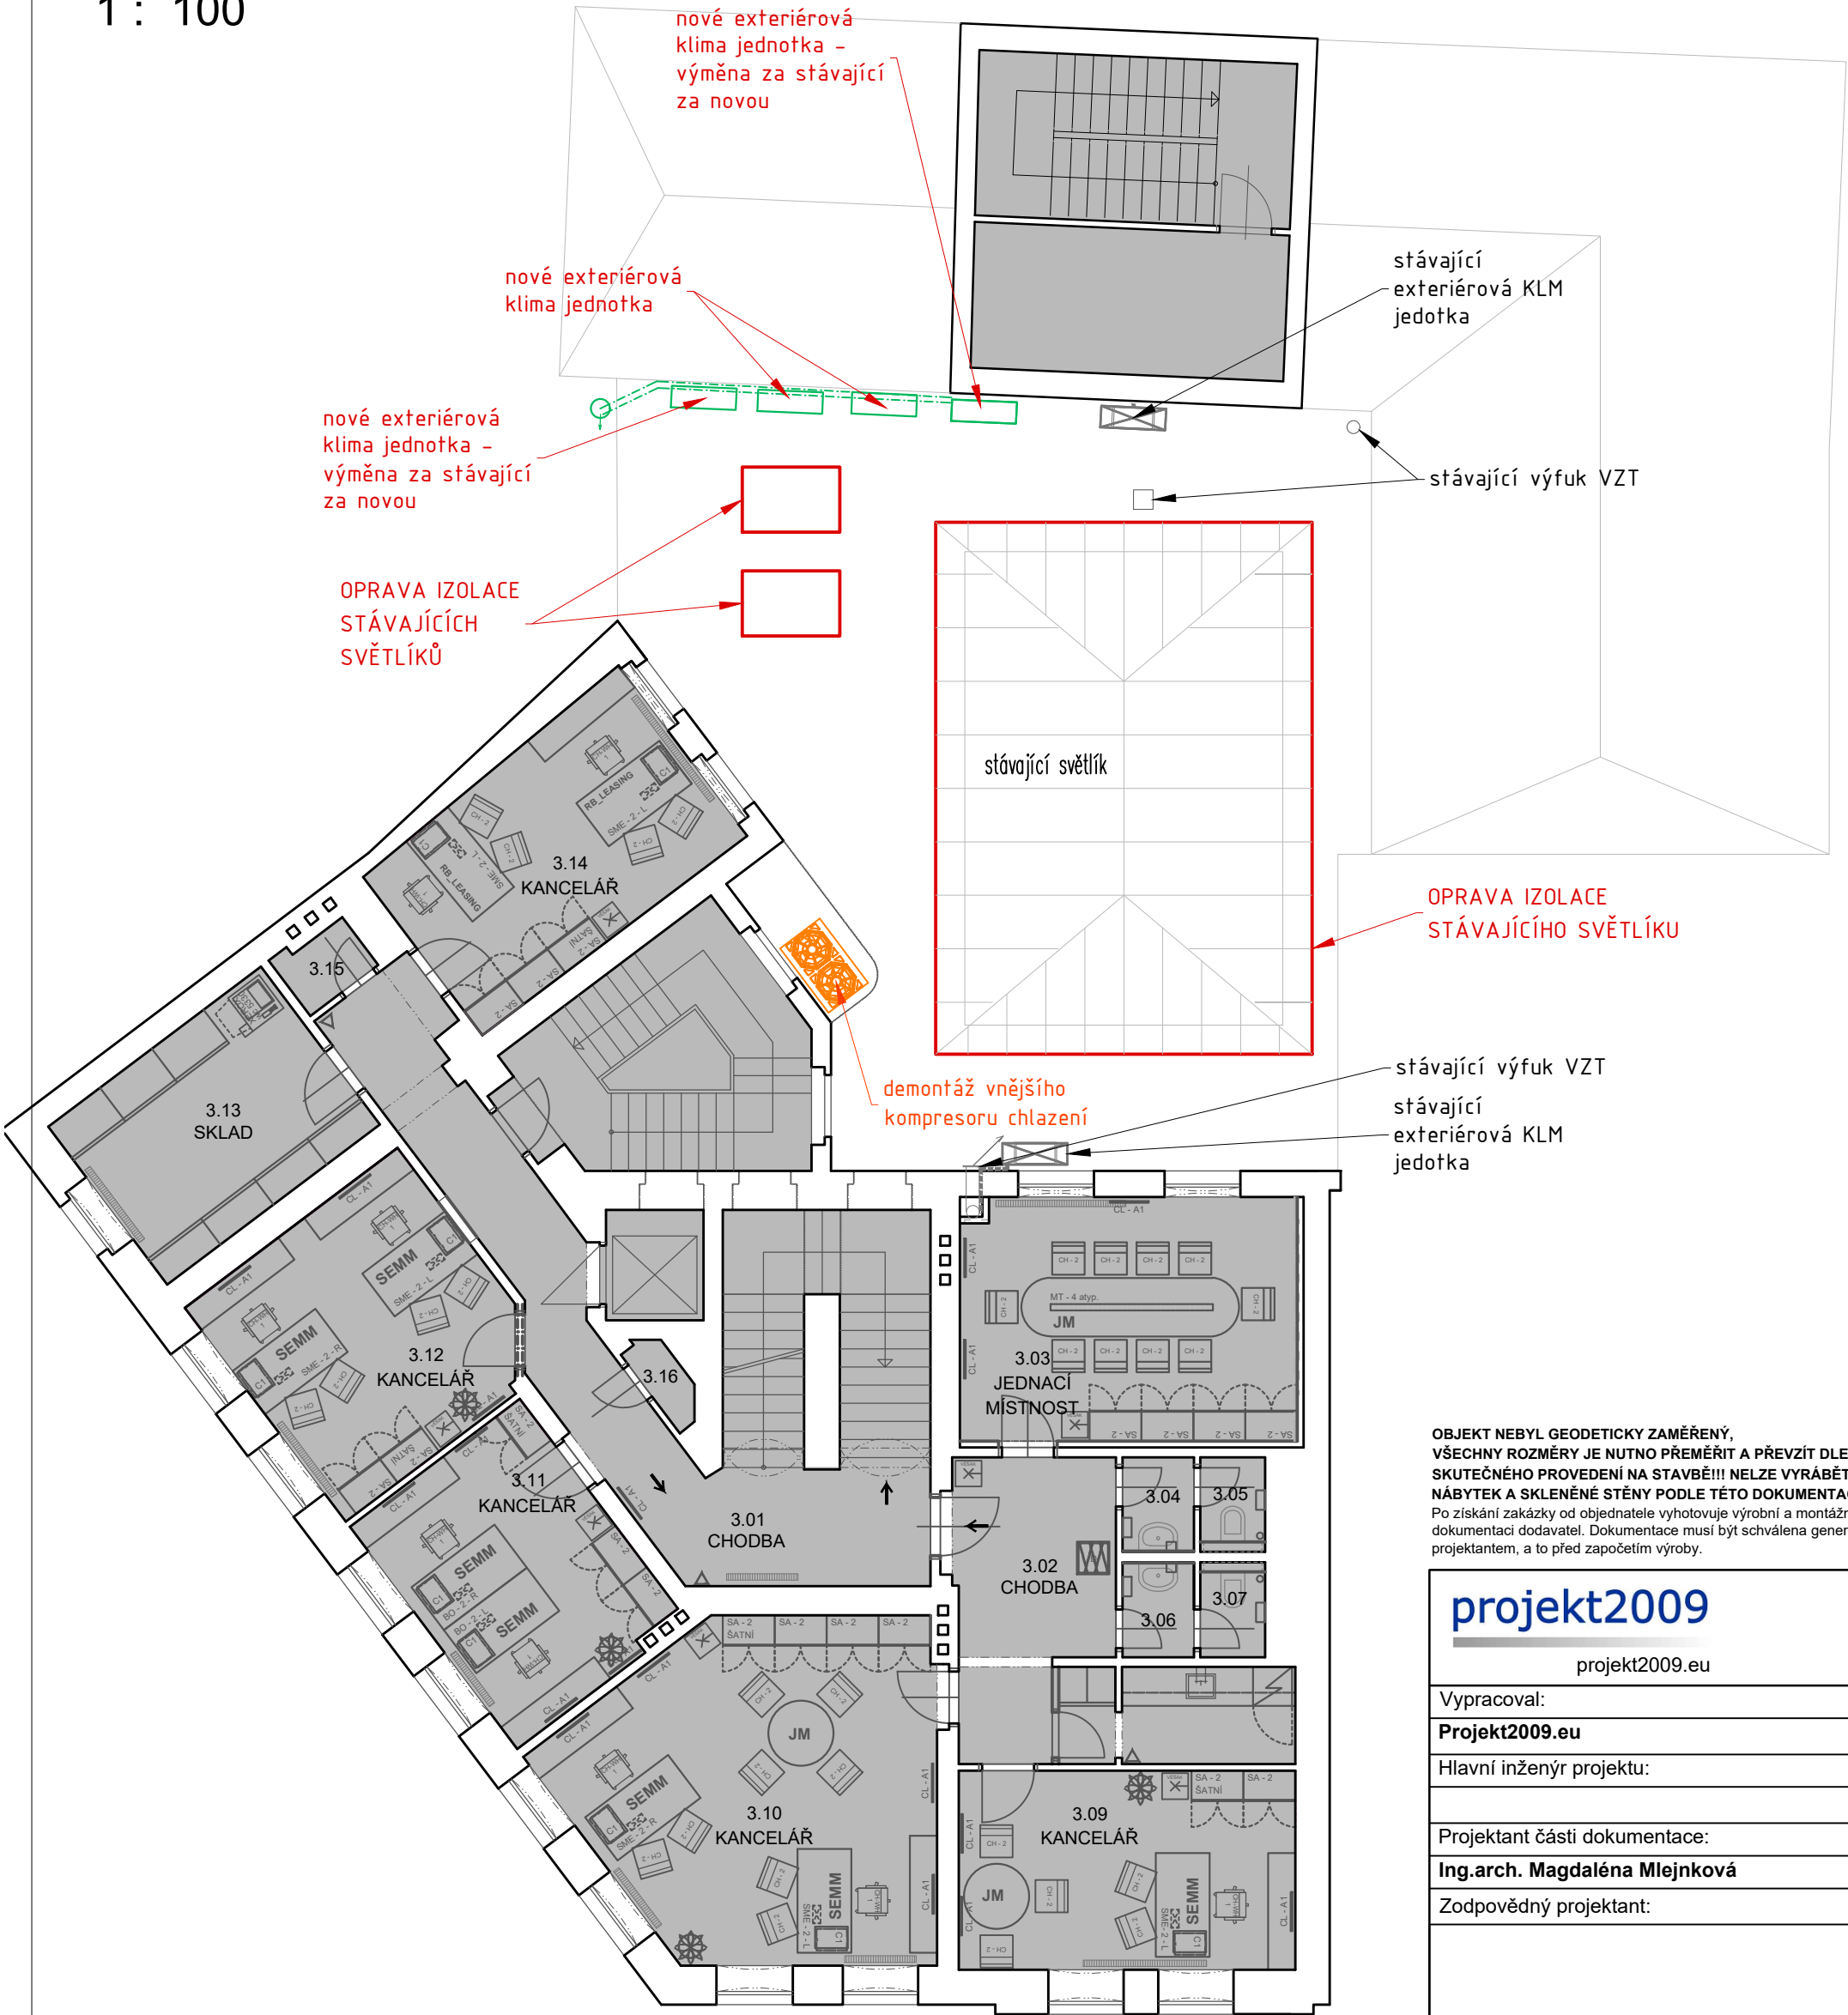
1/Bude provedeno nové zaizolování všech vystupujících konstrukcí skrze střešní plášť (nyněšně kompletní přezizolování stávajícího velkého světlíku)

2/ Budou vyčištěny a opraveny všechny odtoky a kanálky pro odvod srážkových vod ze střechy

3/ Bude provedeno kompletní vyčištění skel světlíku nejen ze strany interiéru, ale i mezi skleněnými konstrukcemi.

4/ v rámci stavby bude vybudován nový žebřík do snížené části ve vnitrobloku pro demontáž klima exteriérových zařízení

5/ v rámci rekonstrukce je nutné zrevidovat kompletně stav střešního pláště a zajistit všechna problémová místa proti možnému zatékání do interiéru
